## Penguatan Perencanaan Revitalisasi Bangunan Sekolah melalui Survey Tingkat Kerusakan dan Analisis Kebutuhan SMP di Kabupaten Belitung Timur

### Abstract

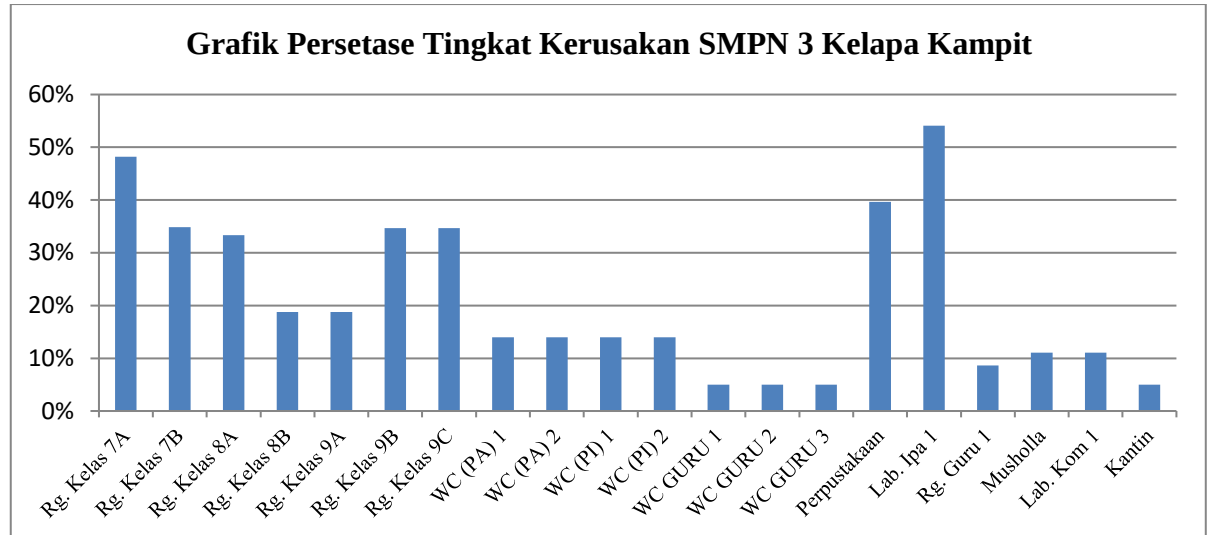
Grafik.1 Persentase Tingkat Kerusakan SMPN 3 Kelapa Kampit

Berdasarkan garafik 1 di dapat besaran persentase kerusakan di SMPN 3 Kelapa Kampit adalah ruangan Laboratorium Ipa dengan persentase 54%, ruang kelas 7A 48%, Ruang perpustakaan 40%, Ruang kelas, 7B, 9B, 9C 35%, Ruang kelas 8A 33%, Ruang kelas 8B dan, 9A 19%, Ruang WC putri 1, putri 2, putra 1, dan putra 2 14%, Musholla dan Laboratorium Komputer 11%, Ruang guru 9% dan terakhir WC guru 1, 2, 3, dan kantin 5%.

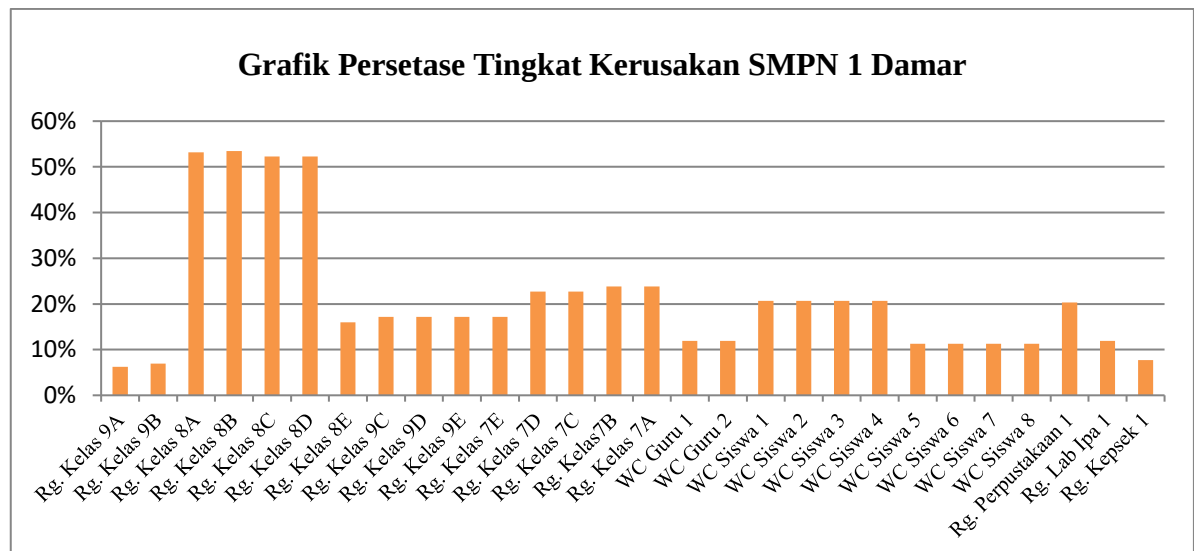
Grafik. 2 Persentase Tingkat Kerusakan SMPN 1 Damar

Berdasarkan grafik 2 di dapat besaran persentase kerusakan di SMPN 1 Damar. Adalah ruang kelas 8A dan, 8B dengan persentase 53%, ruang kelas 8C dan, 8D 52%, ruang kelas 7B dan, 7A 34%, ruang kelas 7D dan, 7C 23%, WC siswa 1-4 21%, perpustakaan 20%, Ruang kelas 9C, 9D, 9E, dan, 7E 17%, WC guru 1-2 dan, Laboratorium IPA 12%, Rauang kepek 8%, Ruang kelas 9B 7% dan terakhir, ruang kelas 9A 6%.

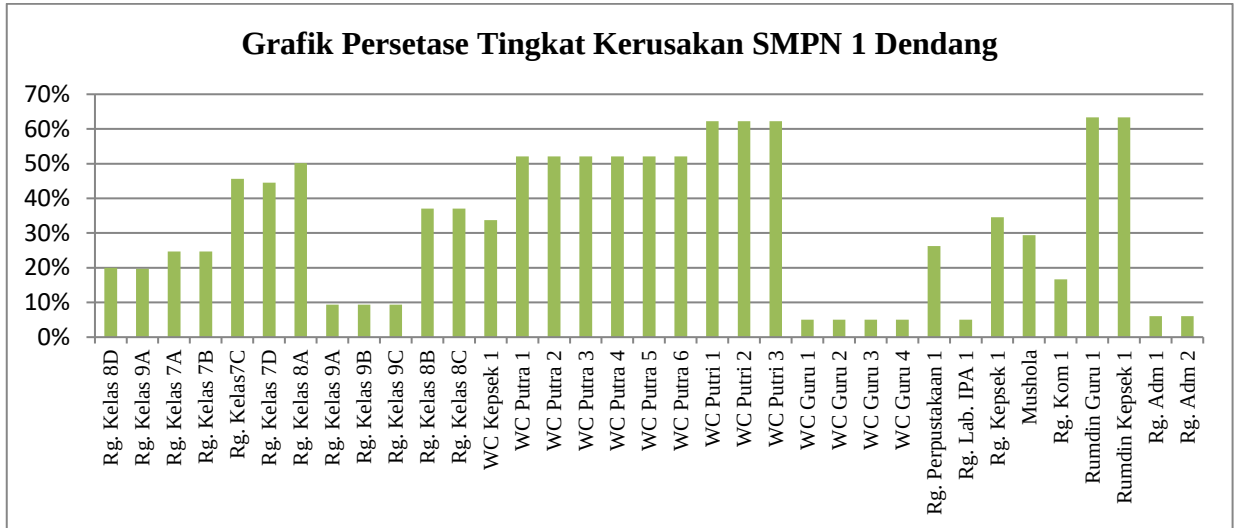
Grafik. 3 Persentase Tingkat Kerusakan SMPN 1 Dendam

Berdasarkan grafik 3 di dapat besaran persentase kerusakan di SMPN 1 dengang adalah rumah dinas kepala sekolah dan rumah dinas guru 63%, WC putri 1-3 62%, ruang WC putra 1-6 52%, ruang kelas 8A 50%, ruang kelas 7C 46%, ruang kelas 7D 45%, ruang kelas 8B dan 8C 37%, ruang kepala sekolah 35%, WC kepala sekolah 34%, musholla 29%, perpustakaan 26%, ruang kelas 7A dan, 7B 25%, Ruang kelas 8D dan, 9A 20%, ruang komputer 17%, Ruang kelas 9A-9C 9%, ruang administrasi 1 dan, 1 6%, WC guru 1 dan, 2 5%, dan terakhir Laboratorium IPA 5%.

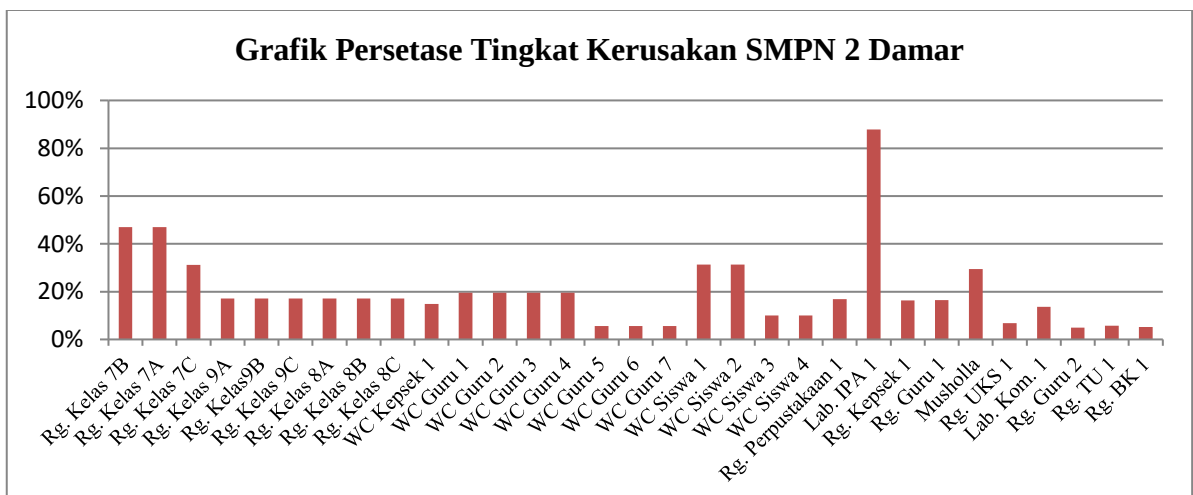
Grafik. 4 Persentase Tingkat Kerusakan SMPN 2 Damar

Berdasarkan grafik 4 di atas di dapat besaran persentase setiap ruangan di SMPN 2 damar adalah ruang kelas 7A-7B 47%, ruang kelas 7C 31%, ruang kelas 9A-9C, ruang kelas 8A- 8C dan, perpustakaan adalah 17%, WC kepala sekolah 15%, WC guru 1-4 20%, WC guru 5-7 dan, ruang tata usaha 6%, WC siswa 1-2 31%, WC siswa 3-4 10%, laboratorium IPA 88%, ruang kepala seekolah dan ruang guru 16 %, musholla 29%, Ruang UKS 7%, laboratorium komputer 14%, ruang guru 2 dan, ruang BK 5%.
