ANALISIS KERUSAKAN JALAN TERHADAP PEMELIHARAAN JALAN UNTUK MENINGKATKAN UMUR LAYANAN DENGAN METODE BINA MARGA PADA RUAS JALAN MEDAN-ACEH TAKENGON

M Oriza Satifa Hasibuan¹, Diana Suita Harahap²

¹⁾ Mahasiswa Program Sarjana Teknik Sipil, Universitas Harapan Medan

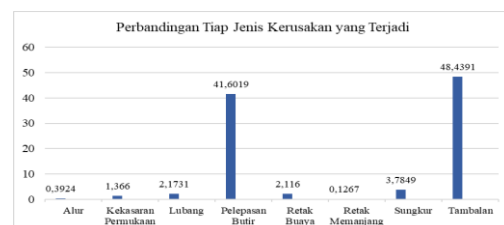
Gambar 1. Diagram Perbandingan Tiap Jenis Kerusakan yang Terjadi

Dari diagram di atas dapat dilihat perbandingan tiap jenis kerusakan yang terjadi pada seluruh segmen ruas jalan. Kerusakan yang paling banyak terjadi pada ruas jalan Pameue – Sp. Uning yaitu jenis kerusakan tambalan serta pelepasan butir dengan persentase kerusakan 48,4391% dan 41,6019%.
