ANALISIS PENINGKATAN KESELAMATAN PERLINTASAN KERETA API JPL 26 JALAN FLORES BARU

^{1,2,3)} Mahasiswa Program Studi Rekayasa Sistem Transportasi Jalan, Politeknik Keselamatan Transportasi Jalan

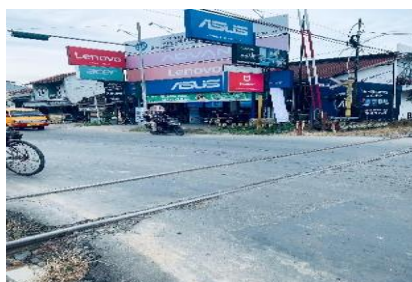
Gambar 3. Kondisi Perkerasan

Perlintasan sebidang JPL 26 memiliki jenis perkerasan lentur (aspal) namun letak perlintasan ini berada tepat di tengah persimpangan dengan empat kaki simpang atau pendekatan. Pada kaki simpang Jalan Flores Baru yang mana menjadi letak perlintasan kereta api tersebut mengalami kerusakan perkerasan seperti retak alur, tambalan, dan berlubang. Pada bagian rel juga terdapat keretakan perkerasan dan retak tepi jalan. Pada Gambar 3 disajikan kondisi existing perkerasan di perlintasan sebidang JPL 26.

2. Pengecatan ulang pada marka jalan agar pengendara mengetahui adanya batas antar lajur jalan.
3. Mengganti palang pintu perlintasan kereta api manual dengan palang pintu otomatis lengkap dengan Sinyal Lampu Peringatan atau Larangan; Sinyal Suara; sinyal tulisan berjalan atau *variable message sign (VMS)*; perangkat pendeteksi kereta api; pengendali utama Peralatan Keselamatan Perlintasan Sebidang (*main controller*); serta sumber daya listrik karena volume lalu lintas kendaraan yang terhitung ramai.
4. Melakukan perbaikan pada perkerasan jalan yang rusak terutama pada pendekatan simpang yang terletak tepat di antara perlintasan sebidang.
