## ANALISA PERFORMA SEPEDA MOTOR VARIASI KEMIRINGAN RUMAH ROLLER BERAT ROLLER DAN JENIS PEGAS

### Abstrak

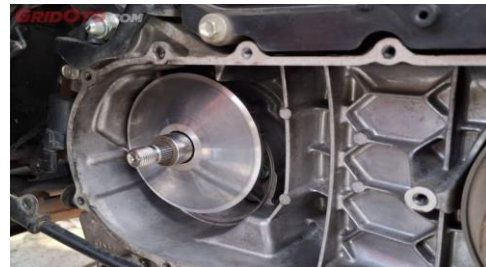
Rumah roller adalah komponen di dalam drive pulley yang berfungsi sebagai jalur pergerakan roller. Ketika mesin berputar, roller akan bergerak keluar masuk ke dalam rumah roller tergantung pada putaran mesin (RPM) Pergerakan roller inilah yang mengatur bukan pulley sehingga V-belt dapat bergeser untuk menciptakan rasio gigi yang sesuai dengan kebutuhan kecepatan.

**Gambar 5. Rumah roller (Drive Pulley)(5)**

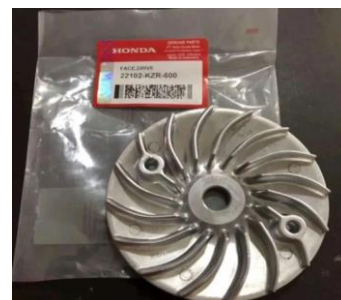
Kipas roller adalah komponen pada sistem transmisi otomatis (CVT) motor Honda Beat FI yang berfungsi untuk mendinginkan rumah roller dan komponen CVT lainnya. Kipas ini terhubung dengan kruk as dan berputar saat mesin hidup, menghisap udara dari luar dan mengarahkannya ke area CVT untuk mencegah panas berlebih.

**Gambar 6. Kipas roller (Driven pulley)**

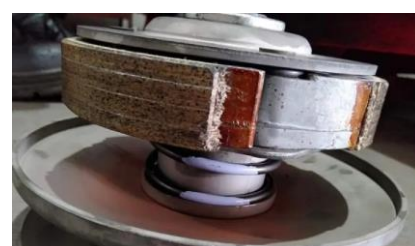
Sepatu klos (weight Set Clutch) adalah komponen yang paling penting dalam transmisi otomatis (CVT) yang berfungsi sebagai untuk menghubungkan outaran mesin ke roda belakang. Sepatu klos ini bekerja secara sentrifugal, menekan mangkok kopling untuk menyalurkan tenaga mesin. Jika Sepatu klos aus, performa motor bisa terganggu, seperti tarikan berat dan tertahan.

**Gambar 7. sepatu klos (Weight Set Clutch)**
