## **Teknik Radiografi Knee Joint Dextra Dengan Sangkaan Fraktur Os Patella Di Instalasi Radiologi Rumah Sakit Efarina Pematang Siantar Tahun 2024**

**Sri Kumalasari (1), Elida Sihombing (2), Masraini Afrilia (3), Sihat Manisia Siboro (4)**

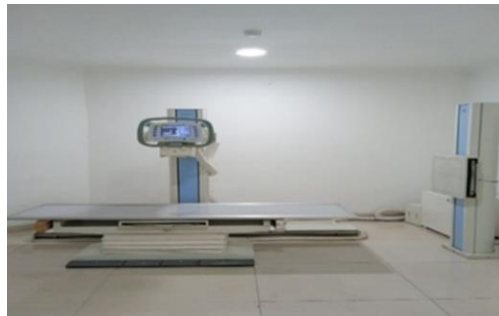
- a. Merk Pesawat : EST.Medcare
- b. Jumlah Tube : 2 buah
- c. No Seri Unit : 2017120
- d. Merk Tabung : Siemens
- e. Tipe Tabung : SDR 150/30/50-1
- f. No Seri Tabung : 610161713
- g. Waktu Eksposi : 0,04 s-5 s
- h. Kondisi Maksimum : 125 Kv/500 Ma

**Gambar 1.** Unit Radiologi RS. Efarina Etaham Berastagi

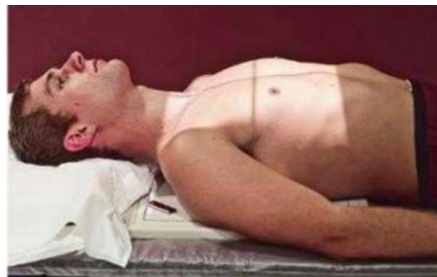
Posisi Pasien : Posisi pasien *supine* (tiduran) diatas meja pemeriksaan menghadap sinar dan kedua lengan diletakkan disamping tubuh.

Posisi Objek : Mid sagital plane (MSP) tepat ditengah kaset. Pastikan tidak ada rotasi pada *thorax*. Batas atas kaset 3 jari pundak.

CP	: Thoracal 6-7
CR	: Tegak lurus
FFD	: 100
Kv	: 62
mA	: 160
S	: 0,09
Ukuran kaset	: 35 x 35cm
Marker	: R-SUP

**Gambar 3.** Proyeksi AP Supine (Lampignano & Kendrick,2018)
